# 新都田 2丁目 集団登校について

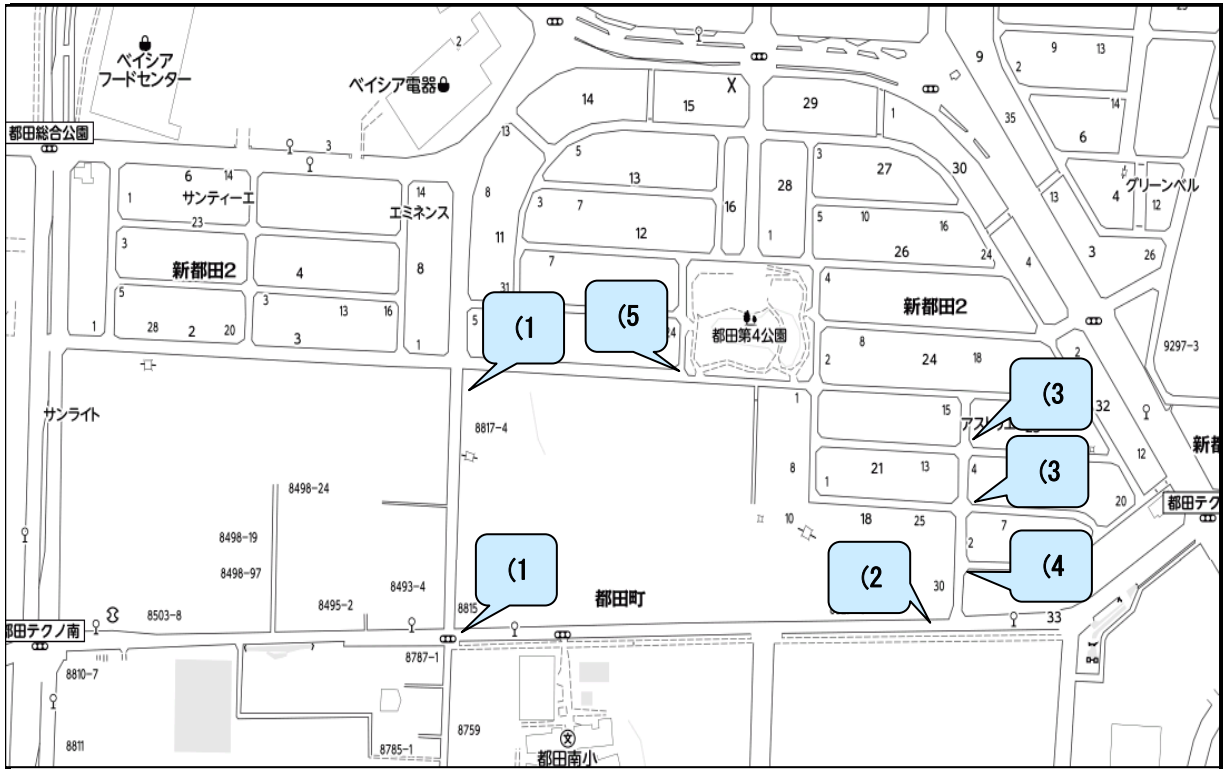
危険箇所	(1) 白線だけの歩道になるため車との距離が近い（ガードレールが欲しい）
	(2) ゴミ集積所の前に車が停まっている。歩道が狭い。
	(3) 車道に「止まれ」標識がなく垣根が高く見通しが悪い。
	(4) 住宅街の出入り口で交通量が多い。上級生はタイミングを見て渡れるが下級生は上手く対応出来ず渡れない。
	(5) 横断歩道があるが、交通量が多く低学年が渡るの危険。垣根の高さがあり、見通しが悪く車や自転車が来るのが分かりづらい。
児童の様子	・1年生は、まだ少しフラフラ歩いているので危ないと感じた。
	・6年生のリーダーが歩く速度を気にかけて歩いていた。
	・落ち着いて登校出来た。
意見・感想	・集合場所が2か所だったが、上級生が中心となり安全な場所に静かに並んで待機できた。
	・連絡なく集合時間に遅れたり、来なかった子がいた。連絡しても返信がなく困った
	・地域の方が危険箇所に立って下さり、安全に登校できた。
	・住宅街で道幅も狭く見通しの悪い所で、車や自転車（ロードバイク）の速度が速いので抑えてほしい。
